# **II/610 BRANDÝS NAD LABEM REKONSTRUKCE MOSTU ev. č. 013**

## **TECHNICKÁ POMOC**

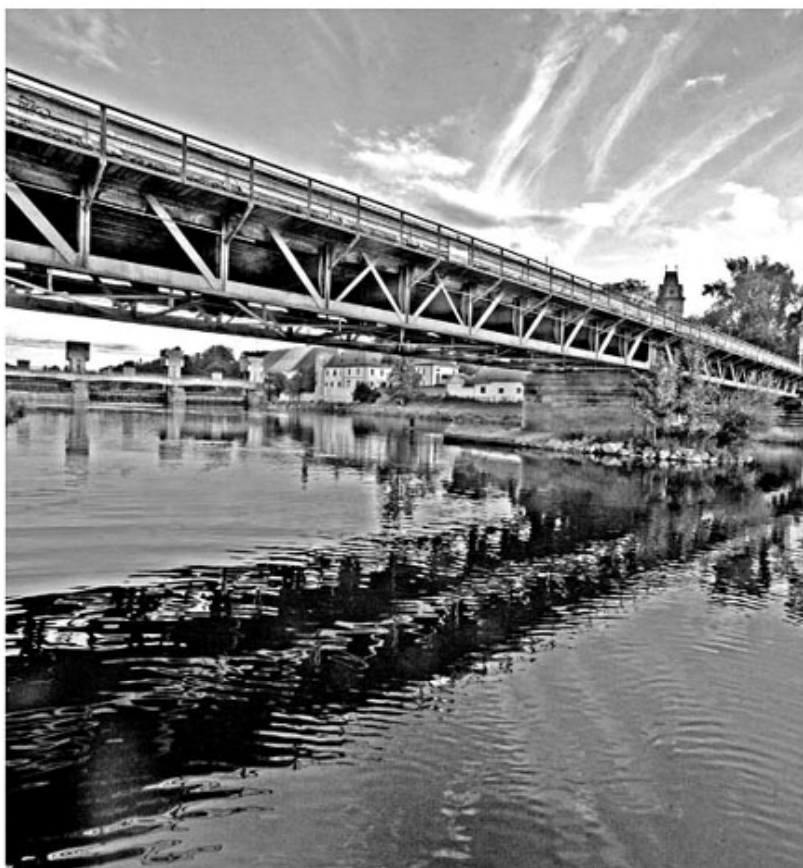
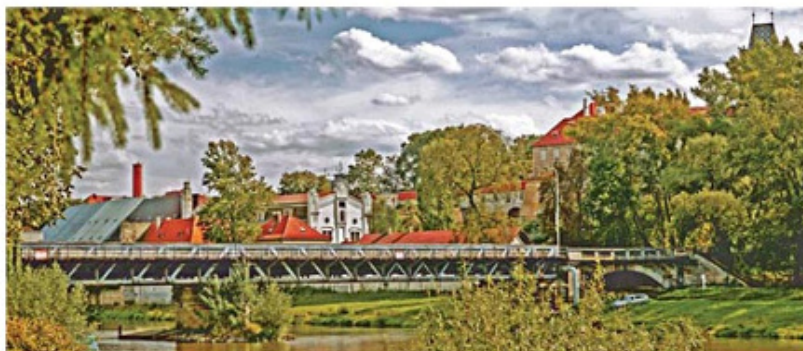
Nýtový přehradový most Brandýs nad Labem – stav r. 2009
