## Vitráže – Praha hlavní nádraží

## Vitráže - Kadaň

## Vitráže - náhrady foukaného skla

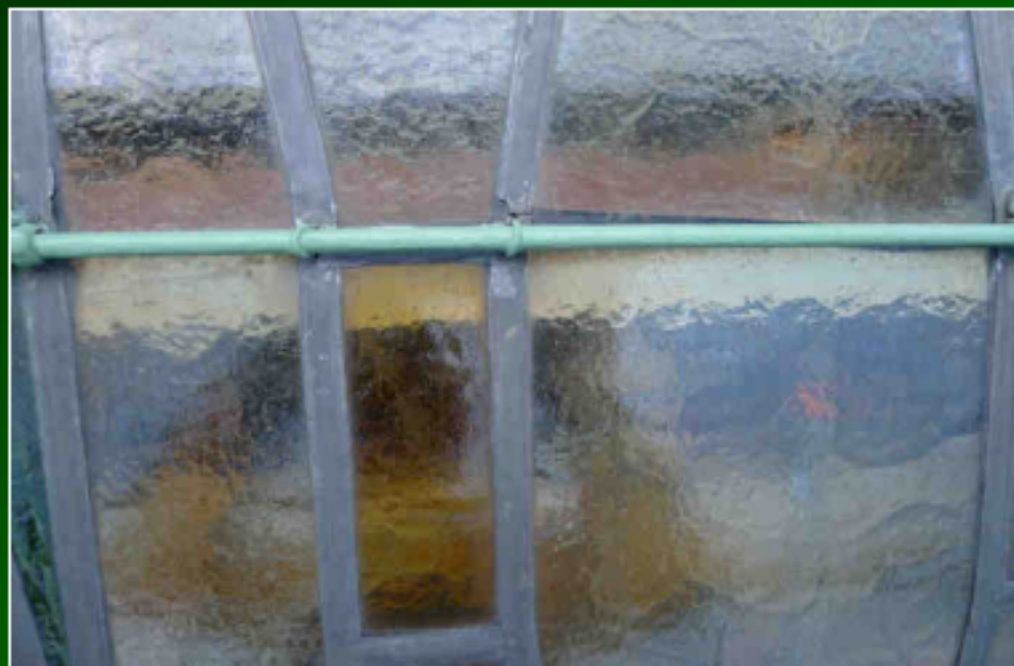
Detail natřené výztuhy na vitráži s přetrženými a odstávajícími olověnými profily. Výsledek oprav na místě nelze považovat za restaurování, ale pouze za částečné čištění skel a provedení nátěru železných prvků pouze z pohledové strany. Nátěr je proveden v „Potěmkinovském stylu“, železo není ošetřeno v místě olověných a drátěných úchytek ani na straně u prosklení.

Při opravě insitu není možné dostatečné odstranění rzi a nátěr je tak nanesen na nedostatečně připravený povrch. Olověný profil zajišťující stabilitu vitrážového plátu zůstal popraskaný a místy odstávající. Do prosklení tak bude nadále zatékat a stav vitráže se tímto zásahem nezlepšil. Naopak lze předpokládat, že čištění a manipulace s tím spojená rozsah poškození zoxidovaného a již křehkého olověného profilu umocnila.

Stav vitráže i po tomto zásahu vyžaduje kompletní restaurátorský zásah včetně výměny olověného profilu.

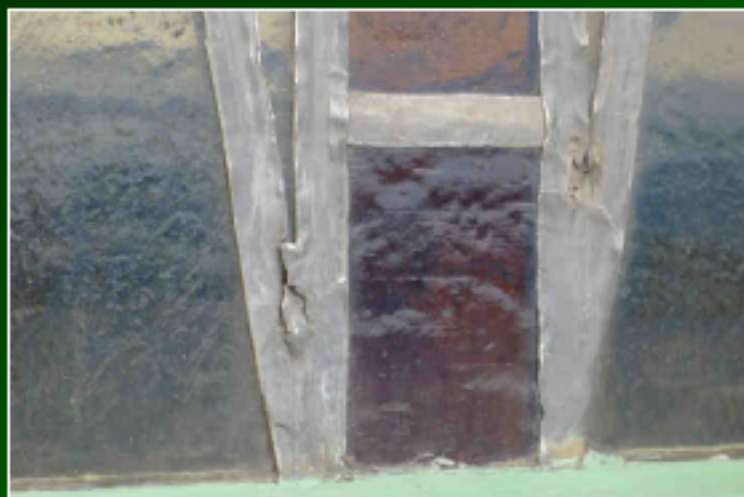
Obr. 2: poškozený olověný profil byl přihlazen ke sklu, kdy poškození v podobě prasklin umožňující zatékání, zůstalo.

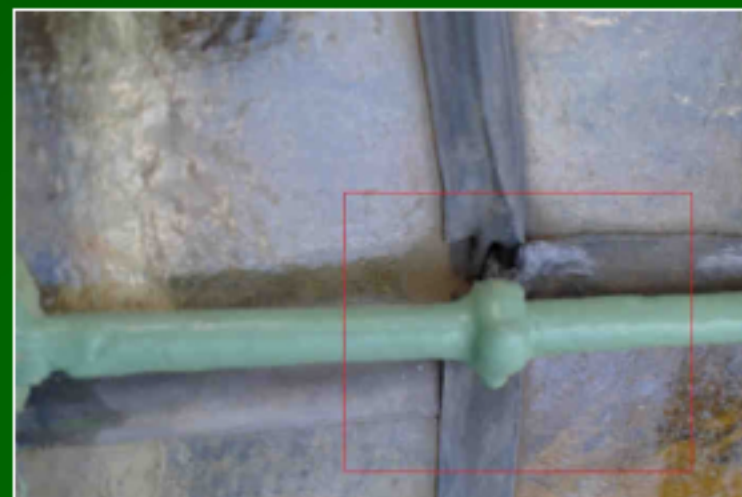
Obr. 3: detail ponechané odtržené příchytky výztuže.

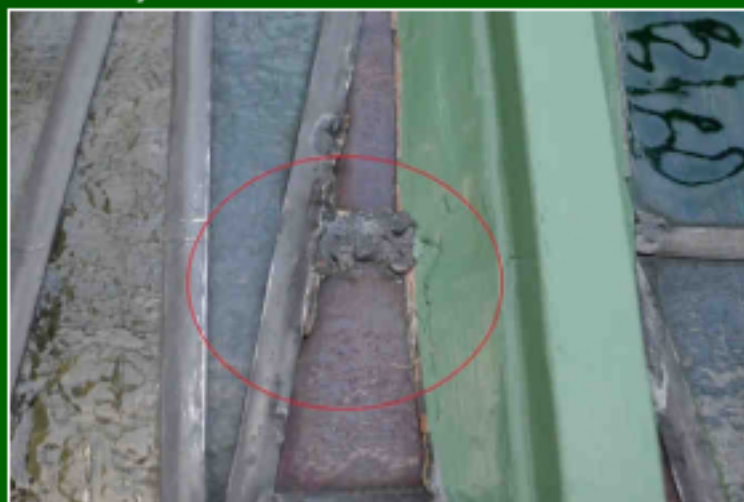
Obr. 4: detail chybějící krycí části olověného profilu.

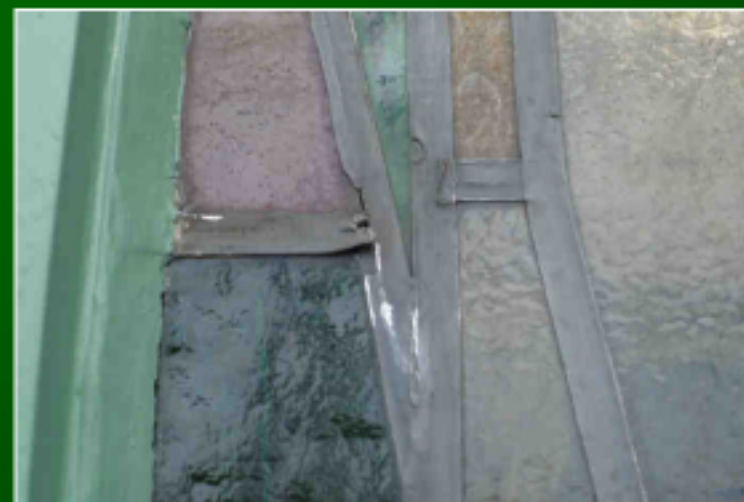
Obr. 5: obnažená hrana skla v rozpadající se olověné osnově.

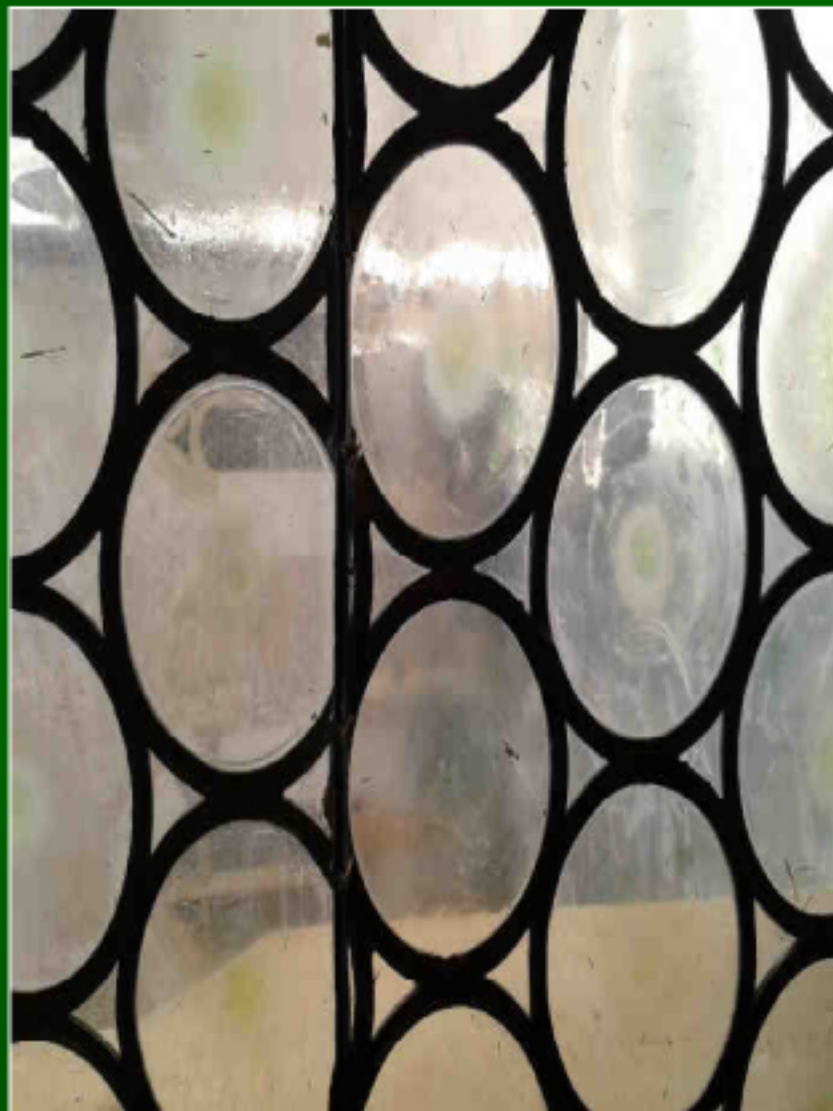
Obr. 8: detail náhražky bucen z plochého  
pomalovaného skla.

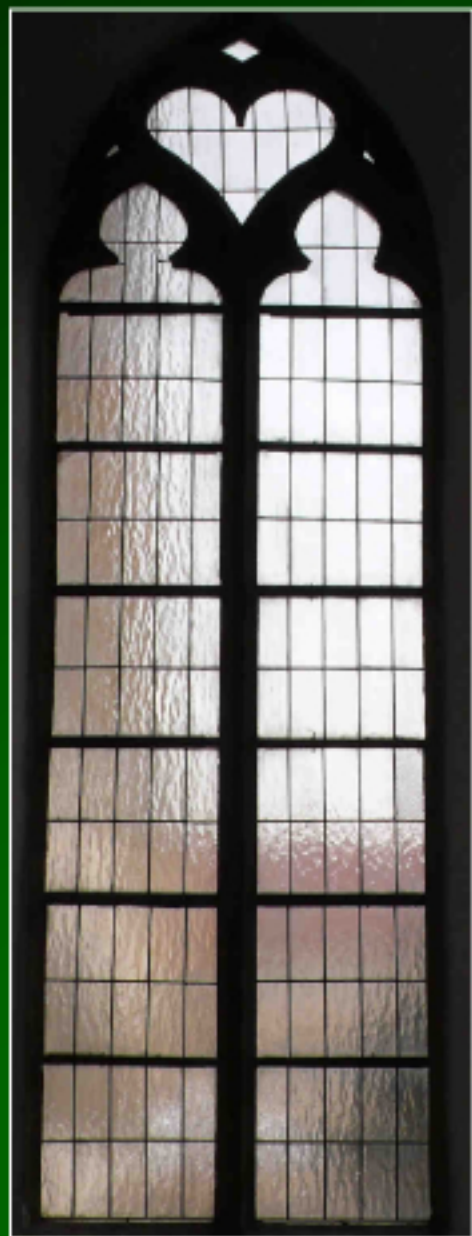
**Obr. 19:** Gotická okna v obřadní síni v Chebu, prosklení ze 70. let 20. století. Prosklení je provedeno ze strojově válcovaného skla.
